EBHI
European Bulk Handling Installation

INFORME DE AUDITORÍA SEGÚN LO ESTABLECIDO EN EL REAL DECRETO 486/1997

Informe Nº: 908-62.579 Rev. 0

Gijón, 23 de febrero de 2016

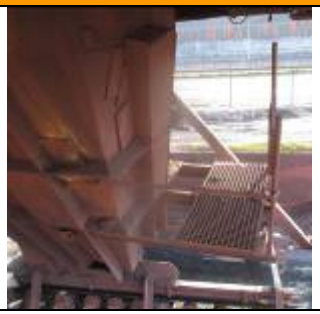
DESCRIPCIÓN	NO CONFORMIDAD	SOLUCION A ADOPTAR	FOTOGRAFIA
Cintas transportadoras C 10.1 y C10.2	Riesgo de caída en altura en los accesos y permanencia en las tolvas situadas en la cola de la cinta ya que las protecciones existentes están incompletas.	Colocar accesos adecuados a dichas plataformas con escalera o escala debidamente protegidas: escalera con pasamanos; escala con guardacuerpos. Cerrar todo el perímetro de la barandilla con barandilla (a una altura mínima de 90cm) de manera que se envite el riesgo de caída.
